安全についてのお知らせ No.17-02 (リコールではありません)

潜在的なACDシステムの緩みについてのお知らせ

2017年6月

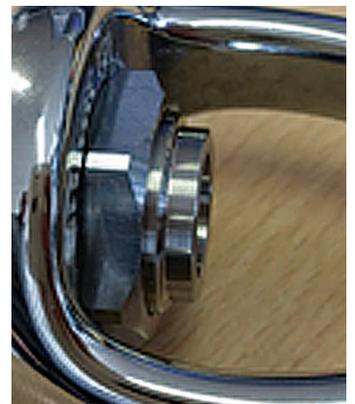
図A

図Aはシャトルバルブが緩んでいない正常な状態です。一方で図Bはシャトルバルブが緩んでおり、隙間が見えている状態です。赤い矢印部分が緩んでいる箇所となります。

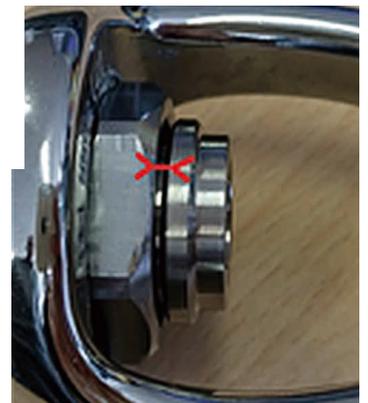
図B

ACDにおいて、①のシャトルバルブが規定トルクで締めつけられていない場合に、それが緩んでしまい③のヨークリテーナーから離れてしまう潜在的な可能性があります。

もし①のシャトルバルブが緩み過ぎてしまった場合には、タンクからのガスの流れを妨げてしまう場合がございますので危険です。

もし①のシャトルバルブが緩んでしまっている場合は、②のシャトルクラウンと③のヨークリテーナーの間に隙間が発生します。

もしも②のシャトルクラウンに隙間を発見した場合は、お買い求めになられた小売店に持ち込み、ACDをレギュレーター本体から一旦とり外した上で、①のシャトルバルブを0.3m.kg(3N.m)の締め付け強度にて再度締め付け直してもらってください。この作業はメンテナンスマニュアルの手順に従って行ってもらうください。
