安全についてのお知らせ No.17-02 (リコールではありません)

潜在的なACDシステムの緩みについてのお知らせ

2017年6月

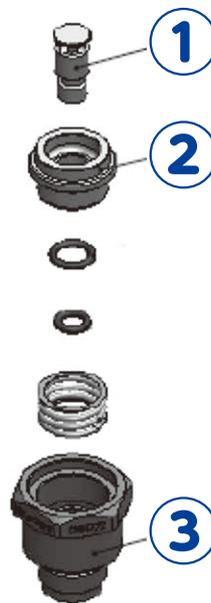
図B

もし①のシャトルバルブが緩んでしまっている場合は、②のシャトルクラウンと③のヨークリテーナーの間に隙間が発生します。

図Aはシャトルバルブが緩んでいない正常な状態です。一方で図Bはシャトルバルブが緩んでおり、隙間が見えている状態です。赤い矢印部分が緩んでいる箇所となります。

もしも②のシャトルクラウンに隙間を発見した場合は、お買い求めになられた小売店に持ち込み、ACDをレギュレーター本体から一旦とり外した上で、①のシャトルバルブを0.3m.kg(3N.m)の締め付け強度にて再度締め付け直してもらってください。この作業はメンテナンスマニュアルの手順に従って行ってもらうください。
